MONTAGEM DE ANDAIME EM BALANÇO, UM DESAFIO VENCIDO PELA 3+!

Este é o relato do nosso líder de montagem, Gean Marcel, sobre a montagem de andaimes fachadeiros plettac SL70 em balanço, realizada na obra Mai Home da Construtora Laguna em Curitiba, Paraná.

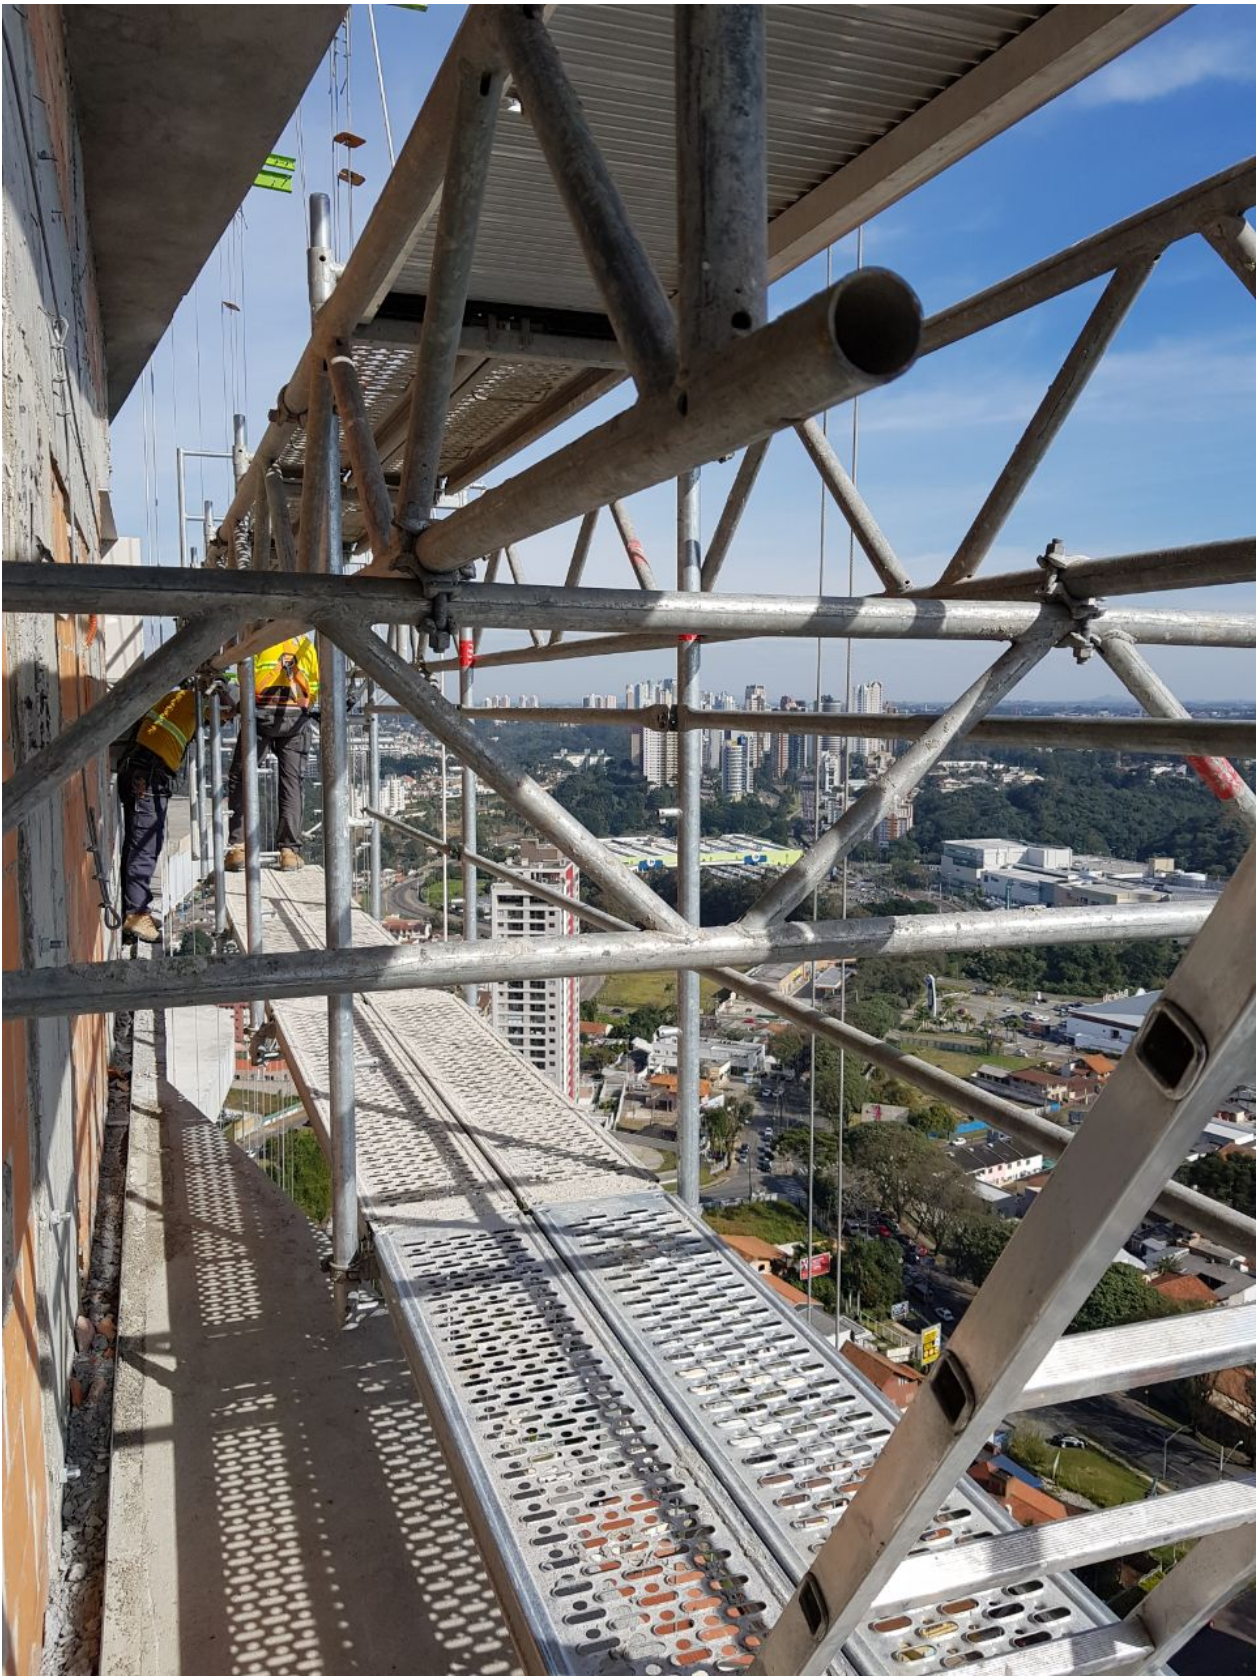
Para otimização de tempo, o projeto executivo do trabalho foi elaborado, pensando na dificuldade

de realizar o transporte das peças com comprimento maior. Mesmo assim, o transporte do material até o local da montagem levou um dia inteiro.

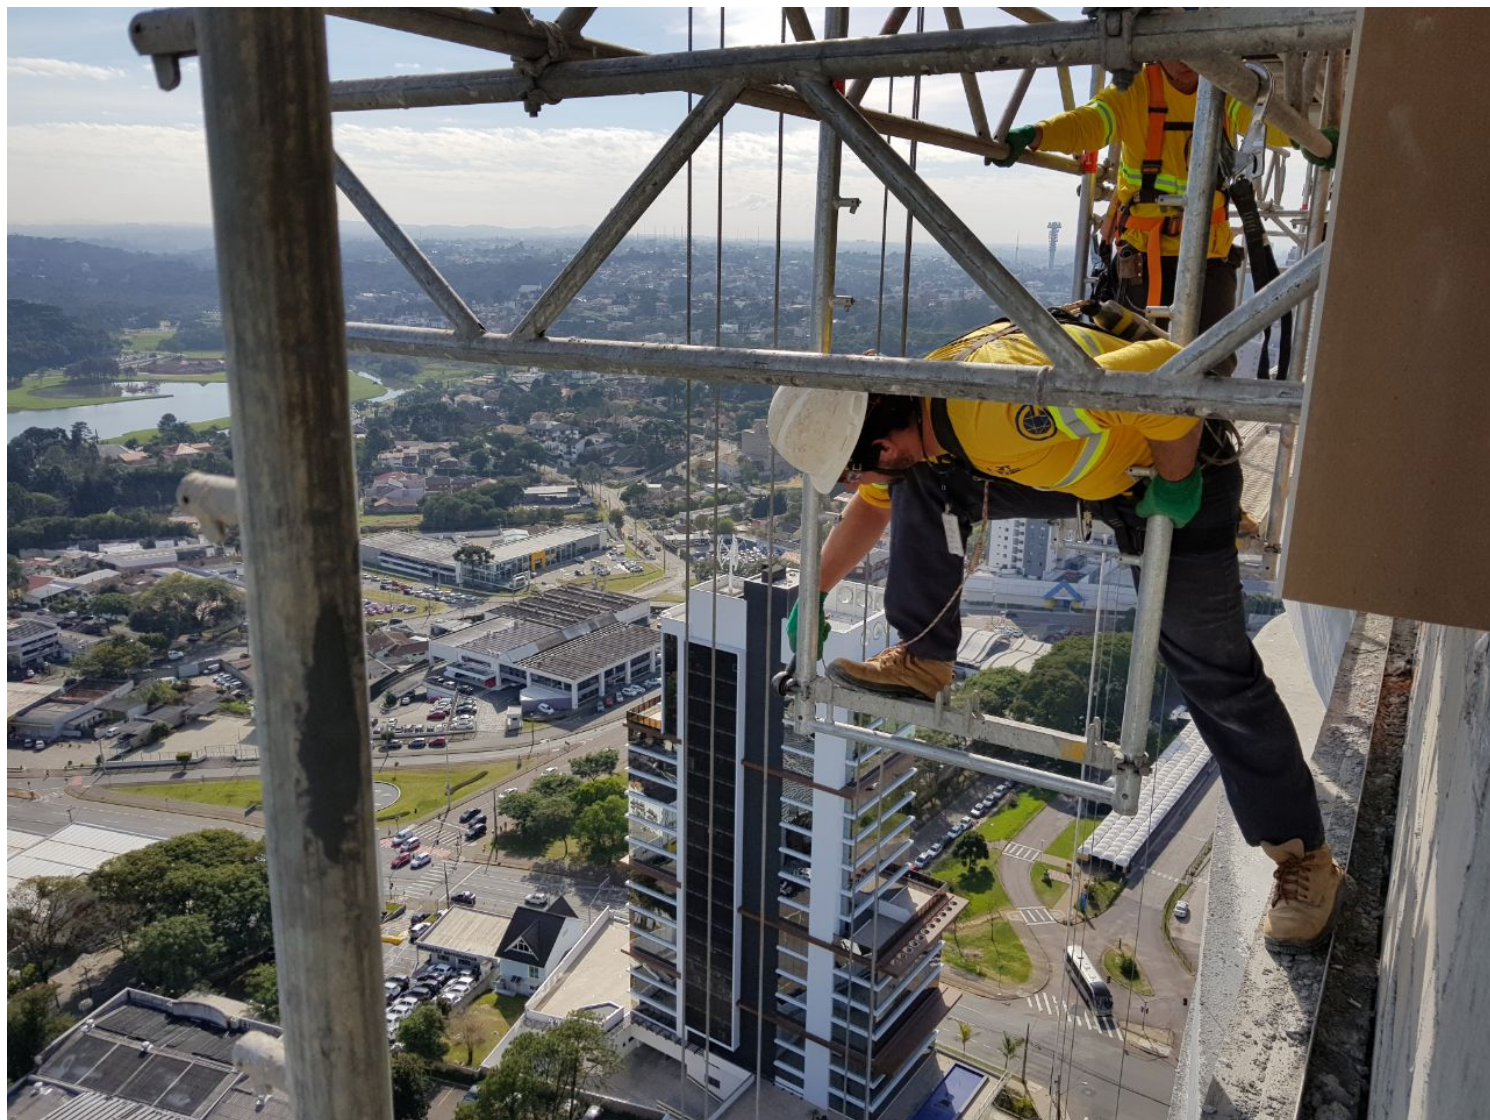
“Primeiramente, instalamos as torres de apoio, que suportam as treliças de aço que foram fixadas com aproximadamente 2,00m para fora do prédio, depois de fixar e nivelar as treliças de apoio, iniciamos a colocação das treliças externas, onde o andaime seria fixado.

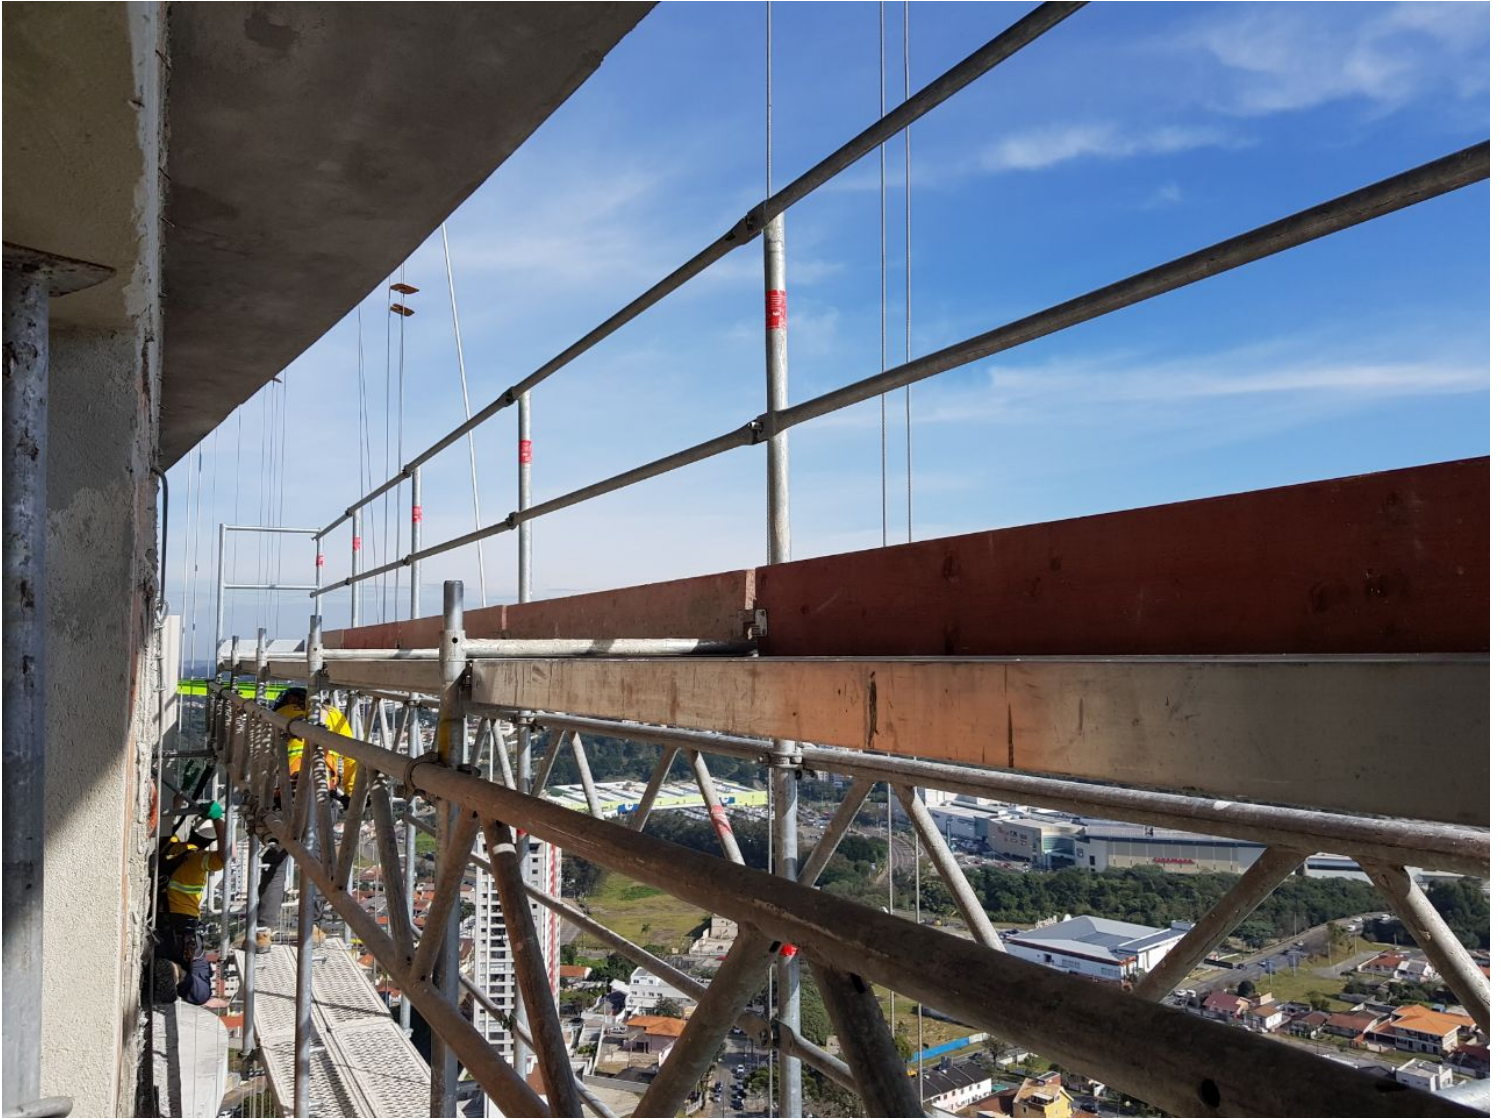
Tivemos um pouco de dificuldades, devido a altura e ao tamanho das treliças que foram conectadas para que atendessem o comprimento necessário de aproximadamente 12,00m. Lembrando que as conexões de treliças são feitas conforme manual de montagem e instruções do fabricante de andaimes”, completa Gean.

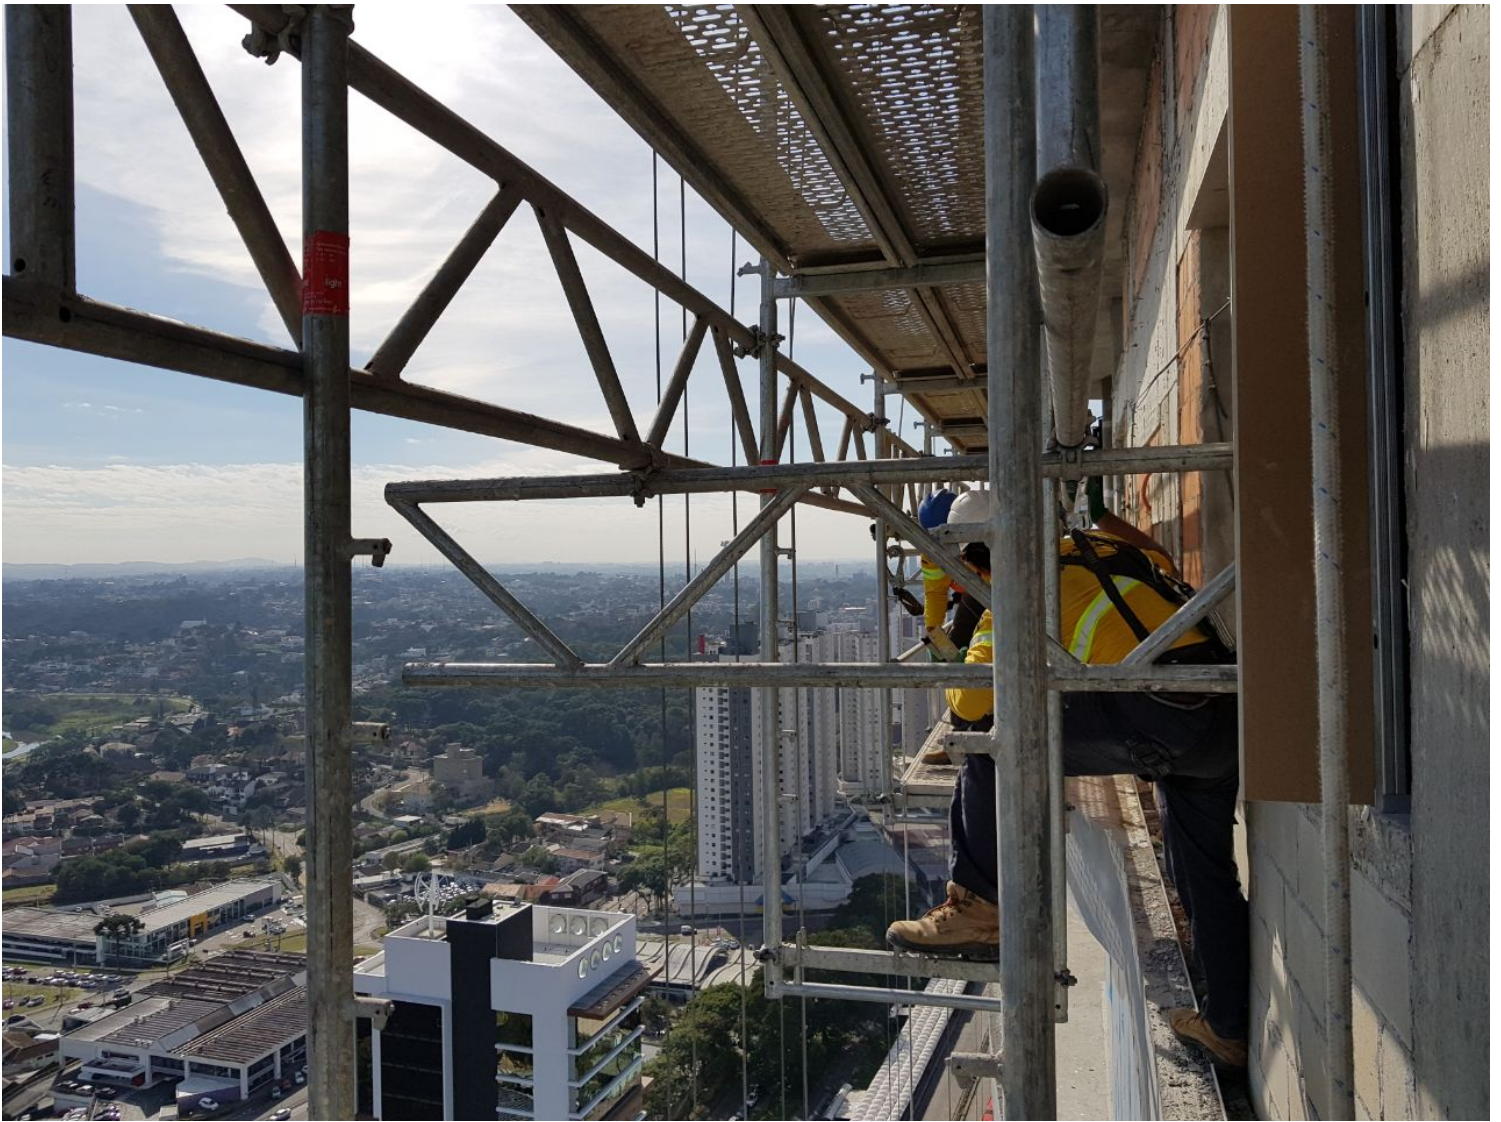
O projeto foi executado a uma altura de aproximadamente 96,00m de altura, todos os integrantes da equipe de montagem estavam com os EPI's necessários para segurança de cada um.
