# MONTAGEM DE ANDAIME EM BALANÇO, UM DESAFIO VENCIDO PELA 3+!

Este é o relato do nosso líder de montagem, Gean Marcel, sobre a montagem de andaimes fachadeiros plettac SL70 em balanço, realizada na obra Mai Home da Construtora Laguna em Curitiba, Paraná.

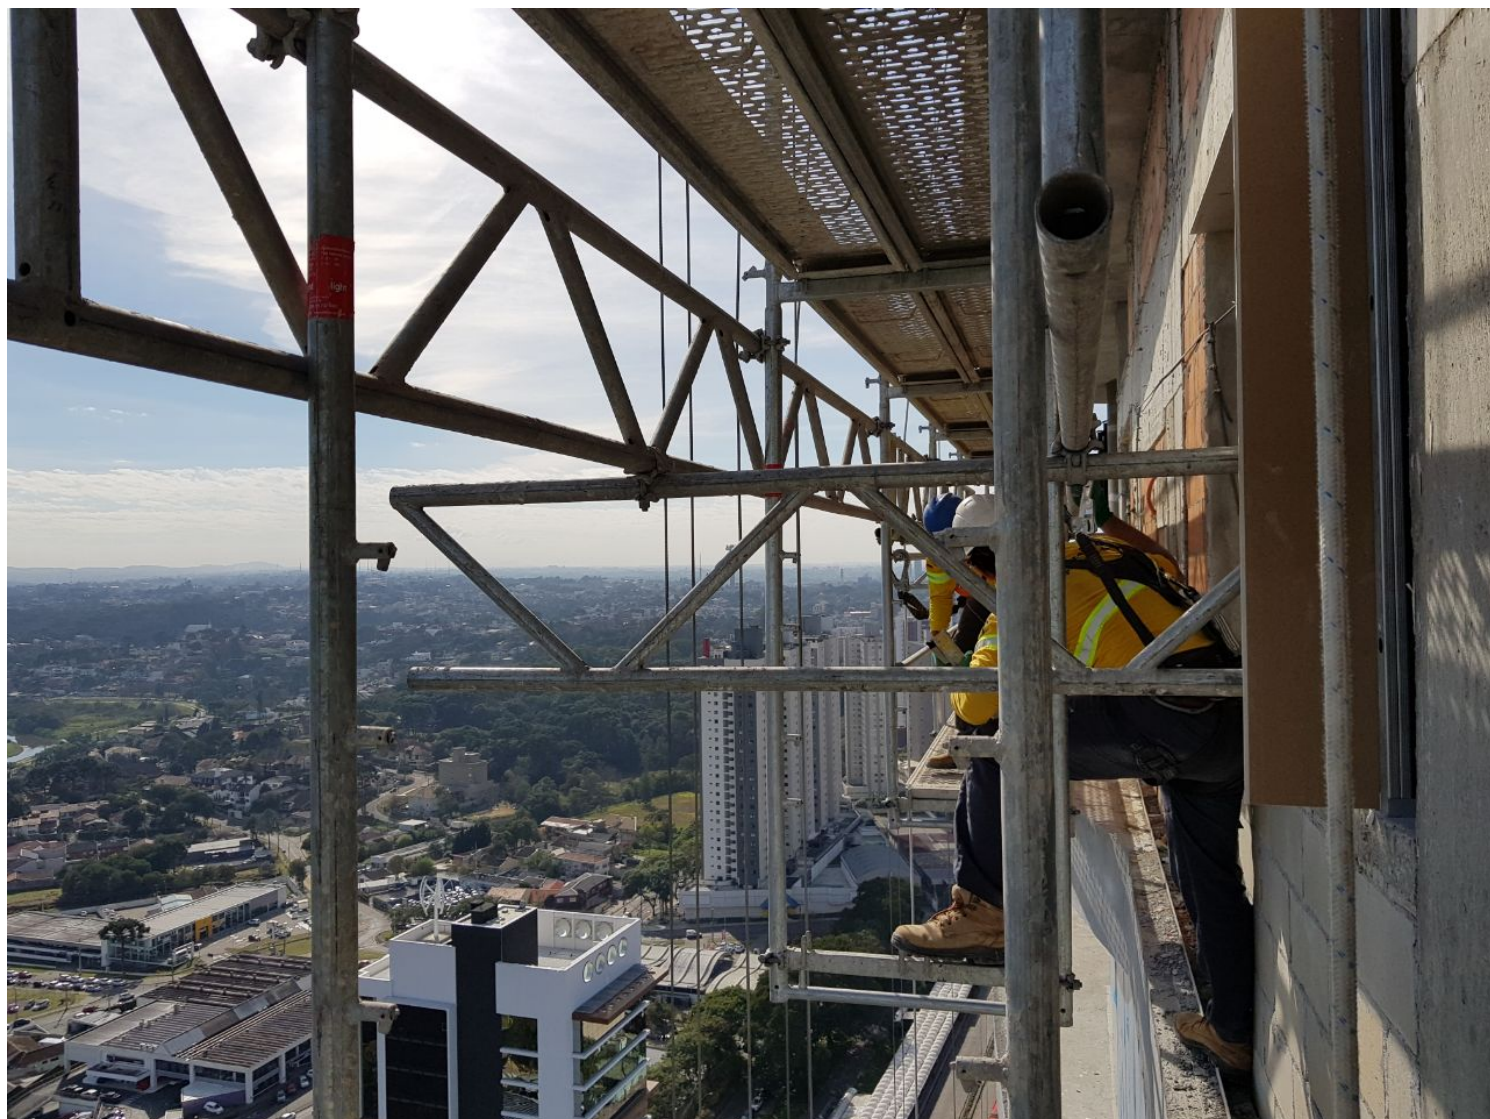
O projeto foi executado a uma altura de aproximadamente 96,00m de altura, todos os integrantes da equipe de montagem estavam com os EPI's necessários para segurança de cada um.
