# MONTAGEM DE ANDAIME EM BALANÇO, UM DESAFIO VENCIDO PELA 3+!

Este é o relato do nosso líder de montagem, Gean Marcel, sobre a montagem de andaimes fachadeiros plettac SL70 em balanço, realizada na obra Mai Home da Construtora Laguna em Curitiba, Paraná.

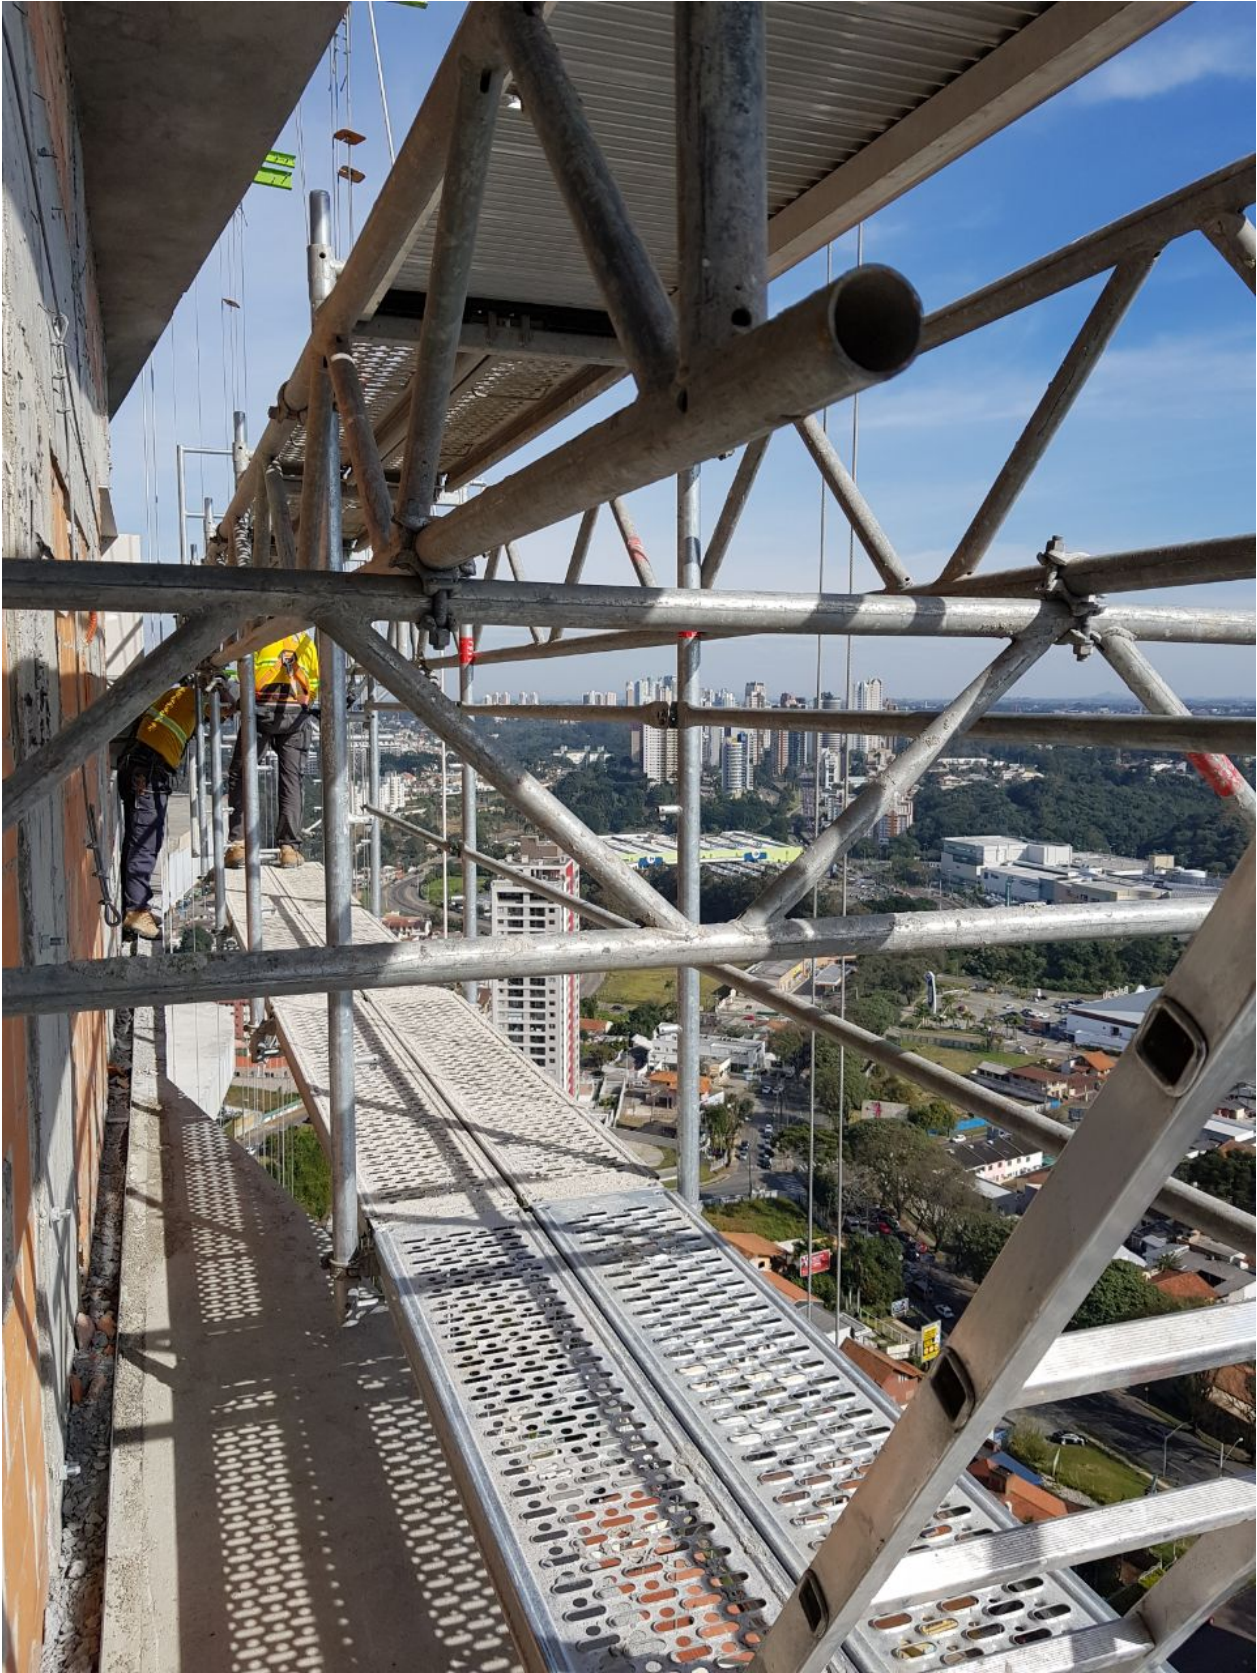
Para otimização de tempo, o projeto executivo do trabalho foi elaborado, pensando na dificuldade

de realizar o transporte das peças com comprimento maior. Mesmo assim, o transporte do material até o local da montagem levou um dia inteiro.

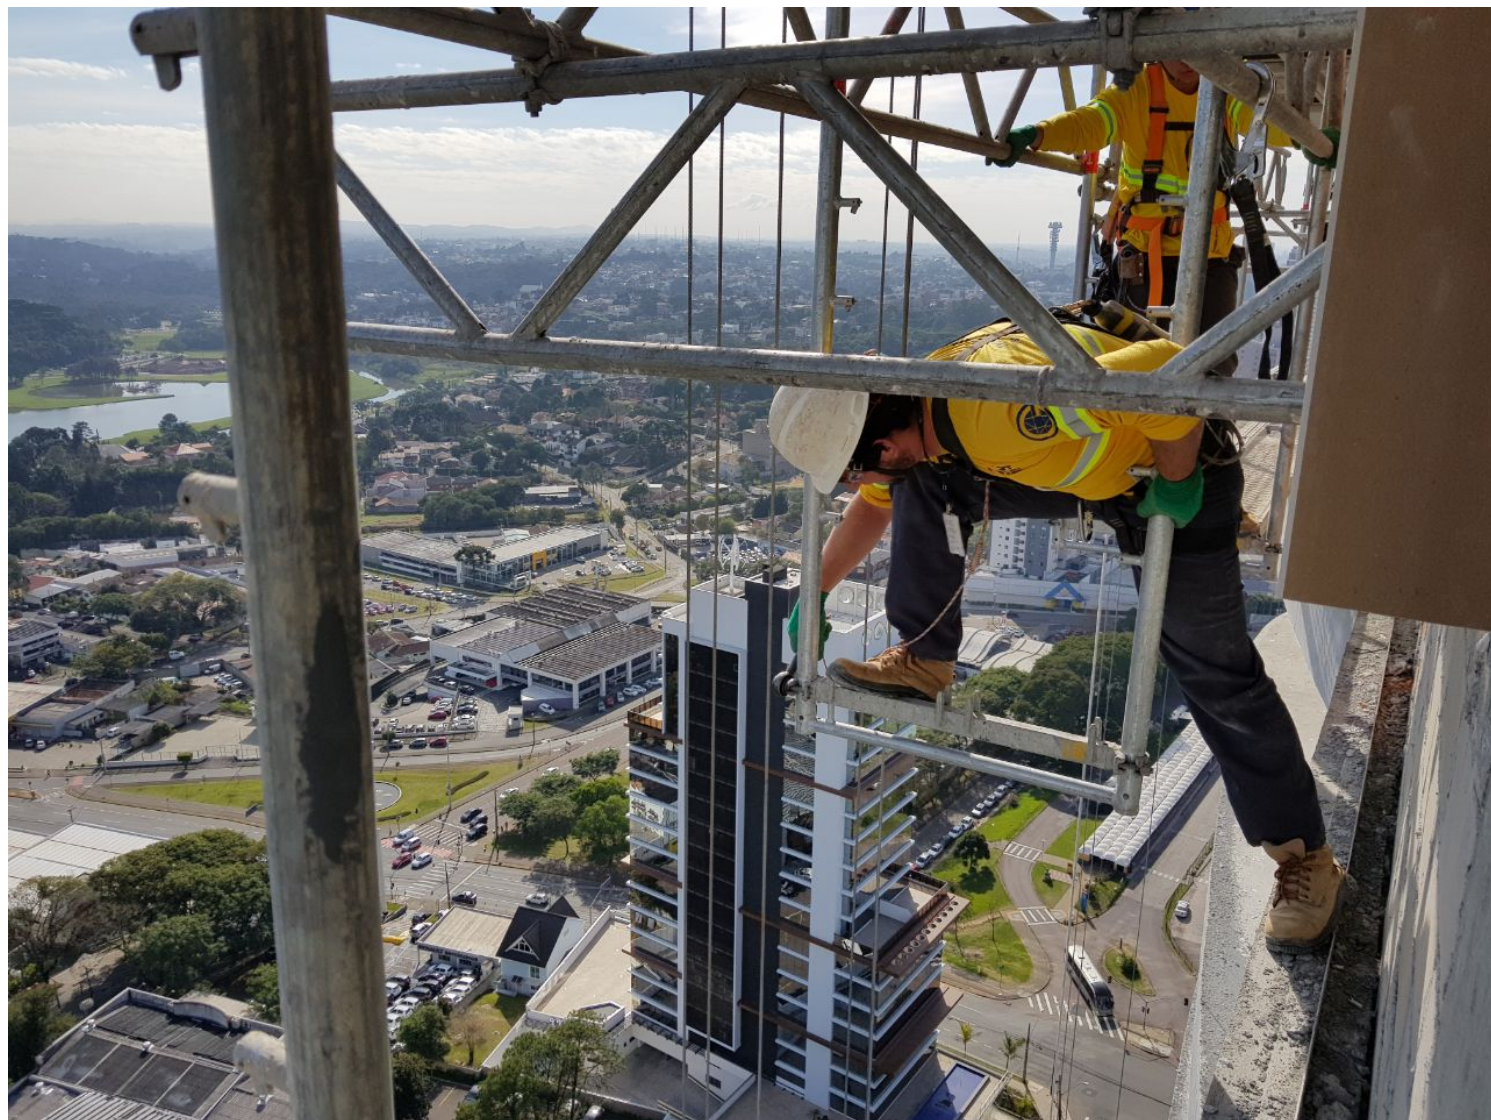
“Primeiramente, instalamos as torres de apoio, que suportam as treliças de aço que foram fixadas com aproximadamente 2,00m para fora do prédio, depois de fixar e nivelar as treliças de apoio, iniciamos a colocação das treliças externas, onde o andaime seria fixado.

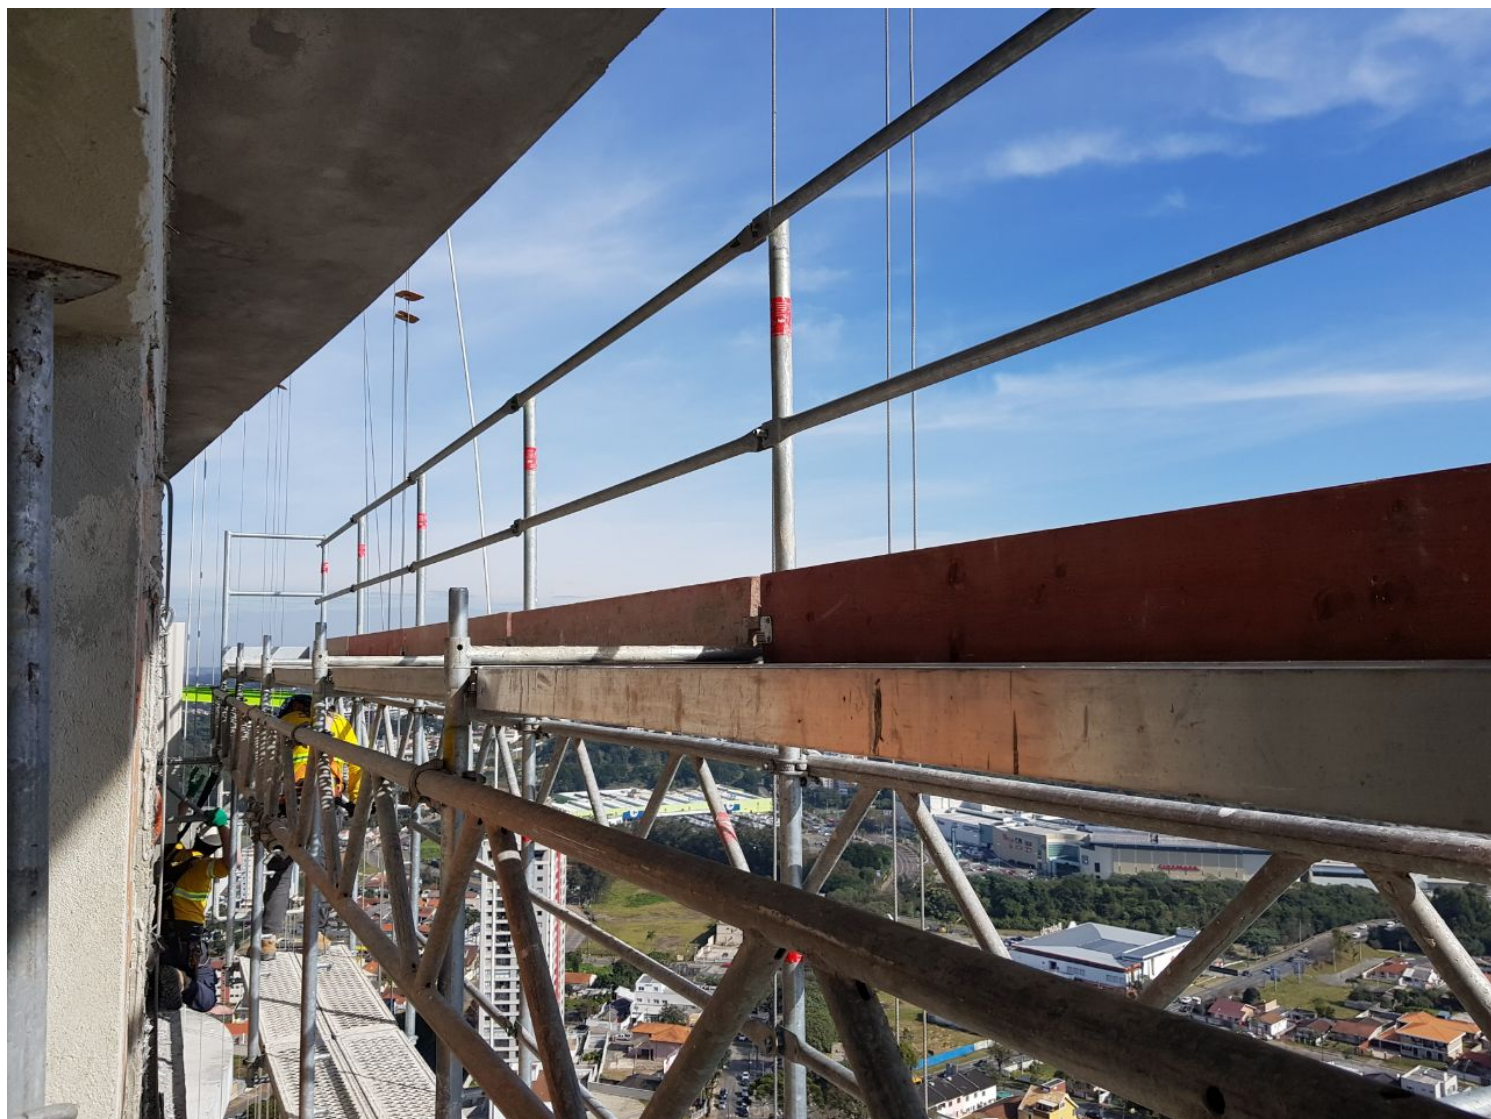
Tivemos um pouco de dificuldades, devido a altura e ao tamanho das treliças que foram conectadas para que atendessem o comprimento necessário de aproximadamente 12,00m. Lembrando que as conexões de treliças são feitas conforme manual de montagem e instruções do fabricante de andaimes”, completa Gean.
